## Verveld.

### Woning Roelants (1962) – Willy Van Der Meeren Restauratie (2017) – Callebaut Architecten

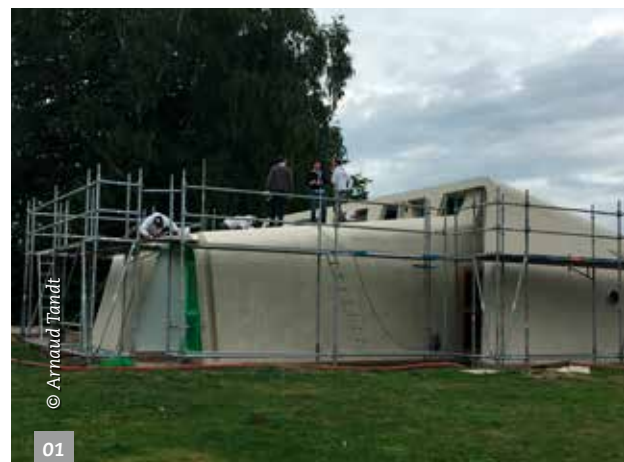
'Woning Roelants' is een onbetwist hoogtepunt uit het veelzijdige oeuvre van één van onze meest inventieve naoorlogse ontwerpers. De originele toepassing van vulpotten als verloren bekisting voor de schalen in beton zijn vintage Willy Van Der Meeren. Zoals professor Mil De Kooning, een autoriteit in diens oeuvre, doceerde en ook schreef in 'Horta and After' was een van de obsessies van Willy Van Der Meeren diens zoektocht naar 'een economie van middelen en materialen'. Van Der Meeren experimenteerde met de constructie en schuwde 'minderwaardige' materialen niet. Deze materialen, vaak beschouwd als niet verfijnd genoeg voor architectuur, werden door hem toegepast in al hun brutalisme (naar: 'Horta and After'). Maurice Roelants was al 67 toen hij aan Willy Van Der Meeren de opdracht gaf om een huis voor hem te ontwerpen. Het fenomenale uitzicht van de site daagde Van Der Meeren uit om een woning te ontwerpen die de weidse zichten op zou nemen en tegelijkertijd voldoende geborgenheid zou bieden. De oplossing vond hij in een constructie met twee plastische schalen die in elkaar geschoven werden. Elke schaal verbindt dak en

zijmuren in een golvende beweging. De uiteinden van de schalen duiken naar beneden, terwijl ze in het midden opgestuwd worden, maar elkaar niet raken. De horizontale ramen tussen beide schalen trekt licht tot diep in de woning. Het schouwspel van de laag overschurende wolken is ook vanuit de leefkamer te volgen.

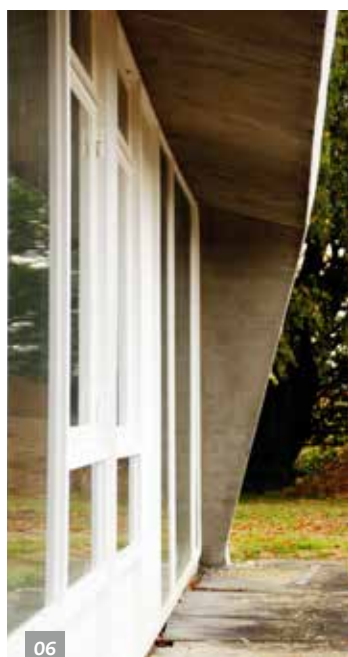
05. Voor herstellingen aan onderzijde dakoversteek werd oude legpatroon bekisting gevolgd

Voor de restauratie zochten ze Callebaut-Architecten aan. Dit bureau kreeg in juni nog de Jo Crepain Prijs voor Beloftevol Startend Architectenbureau. Voor de restauratie van Woning Roelants voerden ze een diepgaand vooronderzoek in samenwerking met Mil De Koning. De focus lag op de toestand van het beton. De exacte opbouw van de schil en de juiste positionering van de wapening was moeilijk in te schatten. Er werden potentiaalmetingen uitgevoerd om de toestand van het wapeningsstaal en betonrot op te sporen. Er werd zoveel mogelijk bestaand beton behouden. Aan de randen rond de ramen werd het beton gestraald. Herstellingen met een herstelmortel van 4 cm moeten het carbonatiefront weghouden van de wapening. Op basis van oude foto's werden de afmetingen van de bekistingsplanken bepaald en gebruikt voor de aanbreng van de buitenste laag.

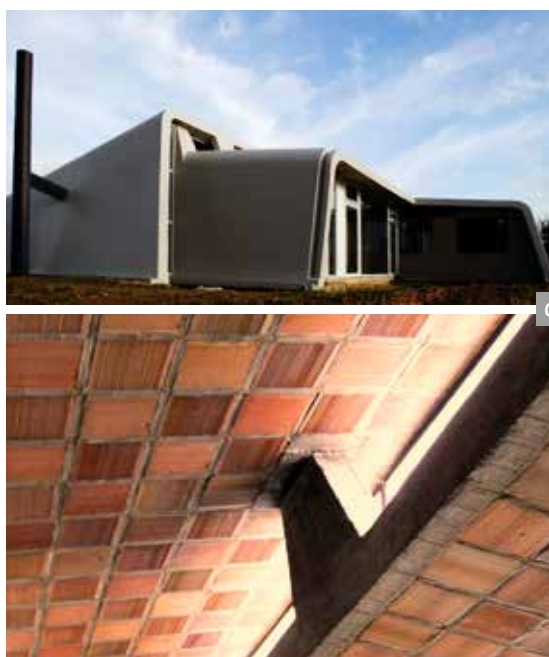
06

06. De dakschalen grijpen in elkaar, maar raken elkaar niet; de vulpotten karakteriseren het interieur

De dakschalen bestaan uit gewapend beton met een verloren bekisting van zichtbaar gelaten bakstenen potten. In de muur volgt de uitlijning van de potten de helling van het dak. De vulpotten zijn volgens hun groeven alternerend gelegd zodat er een subtiel dambordpatroon ontstaat. De trapeziumvormige schouw uit staalplaten volgt en accentueert de logica van de belijning. De bakstenen potten zijn ondertussen gereinigd. Er was een aanslag zichtbaar, door opstijgend vocht van een vijver waren zouten gemigreerd naar het oppervlak. De rook van jarenlang gebruik was zelfs in de gebakken klei getrokken. Toch werd de schoonmaak ervan beperkt gehouden om het patine niet te verliezen. Het is eigen aan het leven met een monument. De opdrachtgevers bezochten op één dag zowel Villa Cavrois (1932) van Robert Mallet-Stevens in Roubaix als Villa Savoye (1931) van Le Corbusier in Poissy. Villa Cavrois opende recent de deuren voor het grote publiek na een jarenlange en erg grondige restauratie. Voor de bouwheer klopte het gevoel in Villa Savoye meer: de iets nonchalantere restauratie had het gebouw zijn ziel niet afgenomen.
