# HET PROFIEL

Jaargang 36 nr.2  
maart/april 2015

Naast het kunstencentrum Vooruit bevindt zich het zogenaamde COOP-gebouw dat eveneens eigendom is van de Vooruit. Het gebouw wordt momenteel verbouwd met het oog op een uitbreiding en renovatie van de burelen die hierin gehuisvest zijn. De verbouwing is het resultaat van een samenwerking tussen architect Geert Pauwels (DIAL architects) die de renovatie en uitbreiding ontwierp en architect Wouter Callebaut (Callebaut architecten) die de restauratieve ingrepen voor zijn rekening neemt.

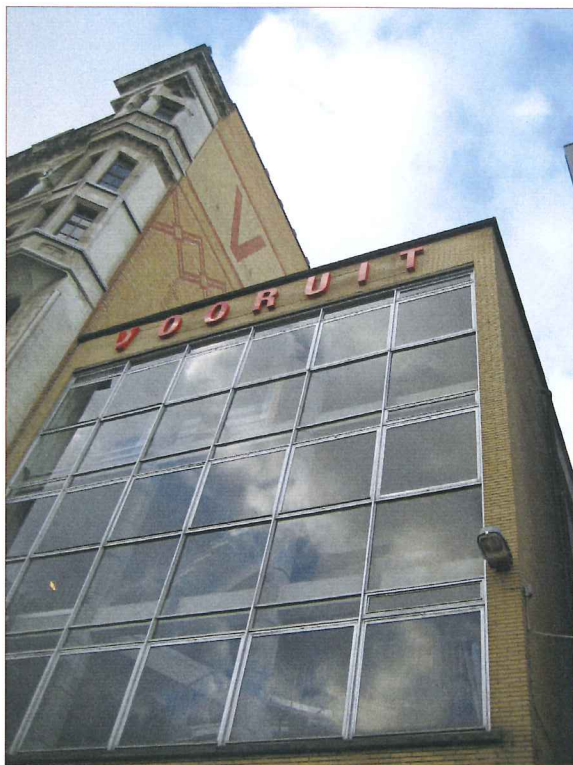
Het COOP-gebouw werd in 1953 door architect Geo Bontinck ontworpen. De structuur leent zich perfect tot de, vermoedelijk zelfs ingecalculerde, verhoging: de aanwezige liftschacht en de betonnen draagstructuur van het gebouw lopen immers bovendaks door. Kenmerkend voor deze architectuur zijn de ruim beglaasde Scheldegevel met zichtbare wenteltrap in de achterliggende traphal en de

meer gesloten zijgevel met horizontale ramen langs de Parijsberg. In deze laatste gevel werd het zicht vanuit en naar de Lammerstraat benadrukt en gerealiseerd door een twee bouwlagen hoge glaspartij. Het schrijnwerk is uitgevoerd in blank aluminium profielen met een afwisseling van vaste raampartijen en taatsramen.

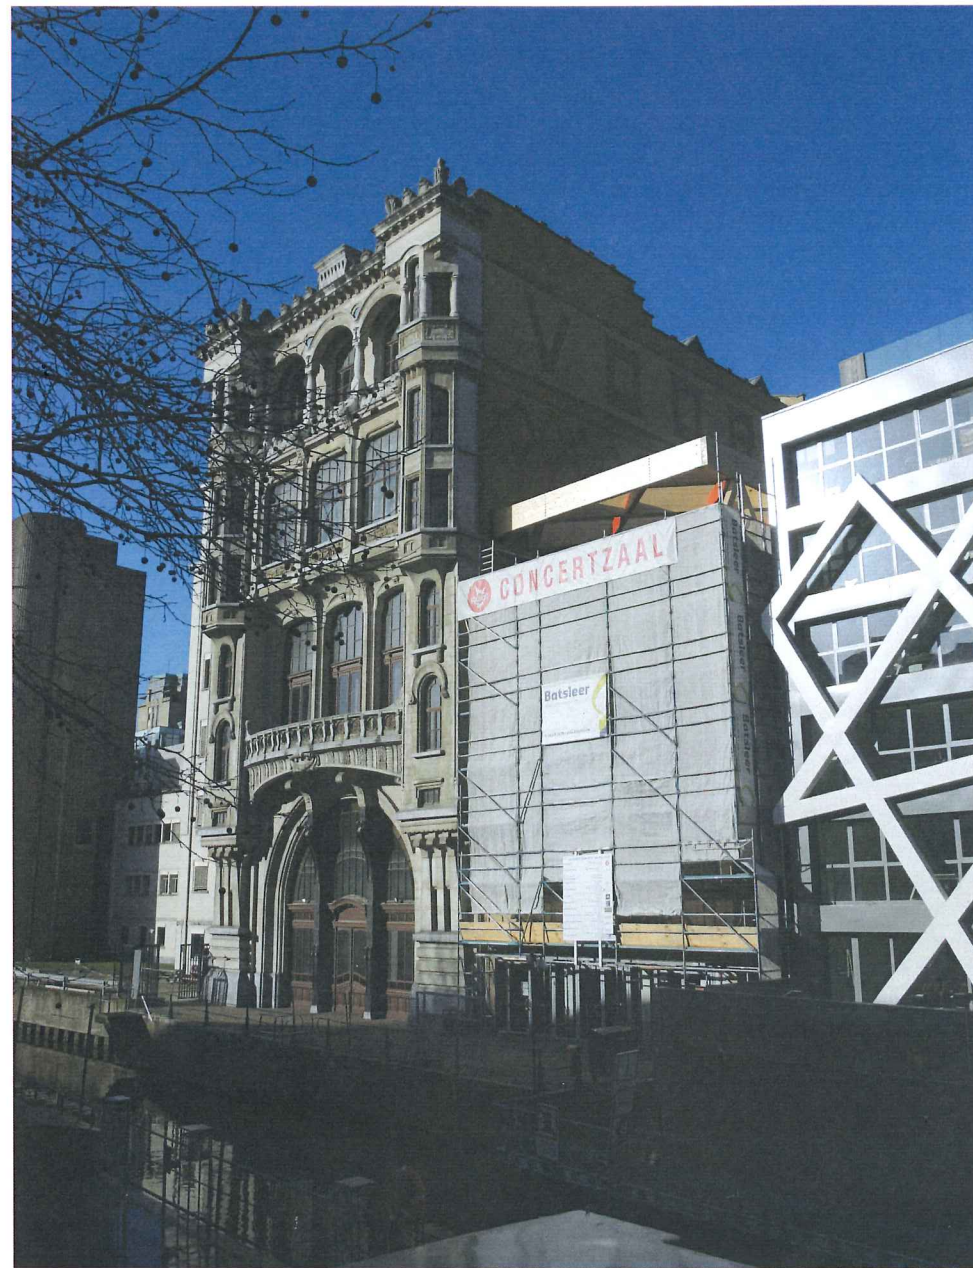
De gele gevelstenen leunen door hun kleurgebruik aan bij de decoratieve zijgevel van het hoofdgebouw van architect Dierkens. Deze zijgevel van de Vooruit is beeldbepalend voor het zicht op het kunstencentrum vanaf de zijde van de Schelde. De gevel werd verlevendigd met een ruitmotief en bijhorende accenten in een rode baksteen.
